## Karta dokumentacyjna osuwiska wraz z opinią

1 2 - 0 5 - 0 2 5 - 2 1 7 9 7  
 1 9 1

1. Miejscowość: <b>Binarowa</b>	2. Gmina: <b>Biecz</b>	3. Powiat: <b>gorlicki</b>	4. Województwo: <b>małopolskie</b>
5. Mapa topograficzna 1:10 000 (godło, nazwa): <b>M-34-79-C-b-4</b>	6. Arkusze SMGP 1:50 000: <b>1020 Rzepiennik</b>	7. Współrzędne geograficzne: <b>21° 13' 24,2" E 49° 45' 21,0" N</b>	
8. Kraina geograficzna: <b>Płaskowyż Rzepiennicki</b>	9. Jednostka tektoniczna: <b>jednostka śląska</b>	10. Zlewnia: <b>Sitniczanka</b>	
11. Inne dane lokalizacyjne:

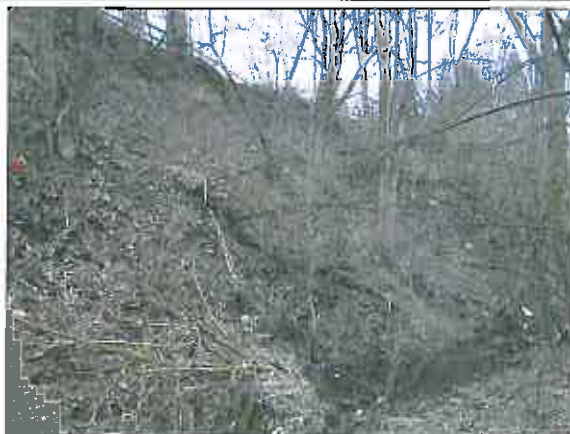
1. Sytuacja geomorfologiczna: <b>skarpa przykorytowa</b>	2. Układ geologiczny: <b>insekwentne</b>	
3. Rodzaj materiału: <b>skalno-zwierzelinowe</b>	4. Rodzaj ruchu: <b>zsuw translacyjny</b>	5. Stopień aktywności: <b>aktywne</b>
6. Krótki opis słowny: <b>Niewielkie powierzchniowo, płytkie, aktywne osuwisko w obrębie stromej skarpy przykorytowej o wysokości 13 m n.p. Sitniczanki (fot. 1).                  Krawędź skarpy głównej osuwiska, w stosunku do ogólnego przebiegu krawędzi skarpy przykorytowej, przebiega ok. 5 m dalej na południowy wschód.                  Osuwisko uaktywniło się w 2010 r. Powstały wtedy 2 szczeliny (fot. 2) o maksymalnej długości 3 m i szerokości 15 cm. W 2015 r. nie były one już widoczne.                  W odległości nie większej niż 3 m od krawędzi skarpy osuwiska znajdują się nagrobki dolnej części cmentarza parafialnego (fot. 4, 5).</b>

Fot. 1. Widok ogólny osuwiska od północnego wschodu (fot. Z. Zimnał, 2015-03-31).

Zabezpieczenie osuwiska jest możliwe.  
 Korzystnym rozwiązaniem byłoby ograniczenie do minimum napływu wody (powierzchniowej i gruntowej) na obszar osuwiska ze stoku położonego powyżej.  
 W przypadku zamiaru stabilizacji osuwiska prowadzenie prac powinno odbywać się pod nadzorem uprawnionego geologa.  
 Dla osuwiska sporządzona została wcześniej karta rejestracyjna osuwiska w ramach projektu SOPO, wykonana przez Błażeja Trzmiela i Bartłomieja Szalamachę. Zasięg osuwiska został zweryfikowany i poprawiony.

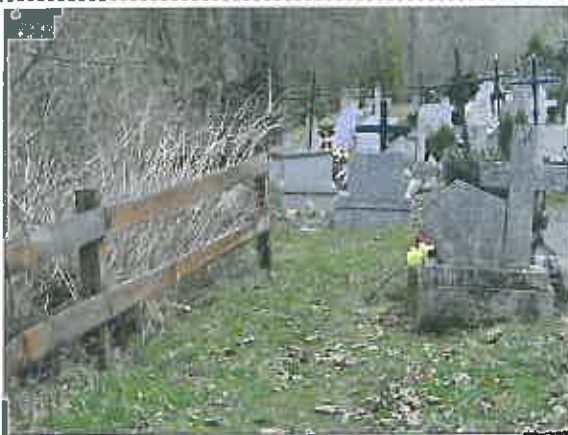
1. Uprawy: <b>nie stwierdzono</b>	6. Uprawy: <b>nie występują</b>
2. Zabudowa: <b>nie stwierdzono</b>	7. Zabudowa: <b>nie występują</b>
3. Infrastruktura komunikacyjna: <b>nie stwierdzono</b>	8. Infrastruktura komunikacyjna: <b>nie występują</b>
4. Linie przesyłowe: <b>nie stwierdzono</b>	9. Linie przesyłowe: <b>nie występują</b>
5. Inne: <b>ubytek powierzchni cmentarza o szer. ok. 5 m, na długości ok. 35 m</b>	10. Inne: <b>możliwość uszkodzenia grobów w dolnej części cmentarza w przypadku dalszego rozwoju osuwiska</b>

Fot. 4. Fragment cmentarza tuż powyżej krawędzi skarpy osuwiska (część zachodnia) (fot. Z. Zimnal, 2015-03-31).

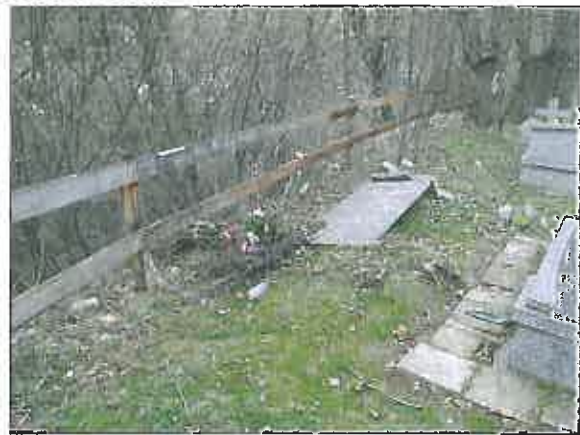
Fot. 5. Fragment cmentarza tuż powyżej krawędzi skarpy osuwiska (część wschodnia) (fot. Z. Zimnal, 2015-03-31).
